VYPRACOVAL:	ZODPOVĚDNÝ PROJEKTANT:		
	ING. MAGDALÉNA VÁGNEROVÁ	ING. BARBORA MÁJKOVÁ		
	INVESTOR:	OBEC HOLASICE, VÁCLAVSKÁ 29, 664 61 HOLASICE	ČÍSLO KOPIE:	
	AKCE:	REGENEACE VEŘEJNÉHO PROSTRANSTVÍ HOLASICE ETAPA 2		
	OBSAH:	SITUACE–STÁVAJÍCÍ STAV, INVENTARIZACE DŘEVIN	DATUM: LEDEN 2022	
	DIL:	ZAHRADNÍ A SADOVÉ ÚPRAVY	MĚŘÍTKO: 1:250	ČÍSLO VÝKR.: D.2.5.1
	VODAŘSKÁ 13 619 00 BRNO TEL.606 766 102 inovak@a90.cz WWW.A90.CZ

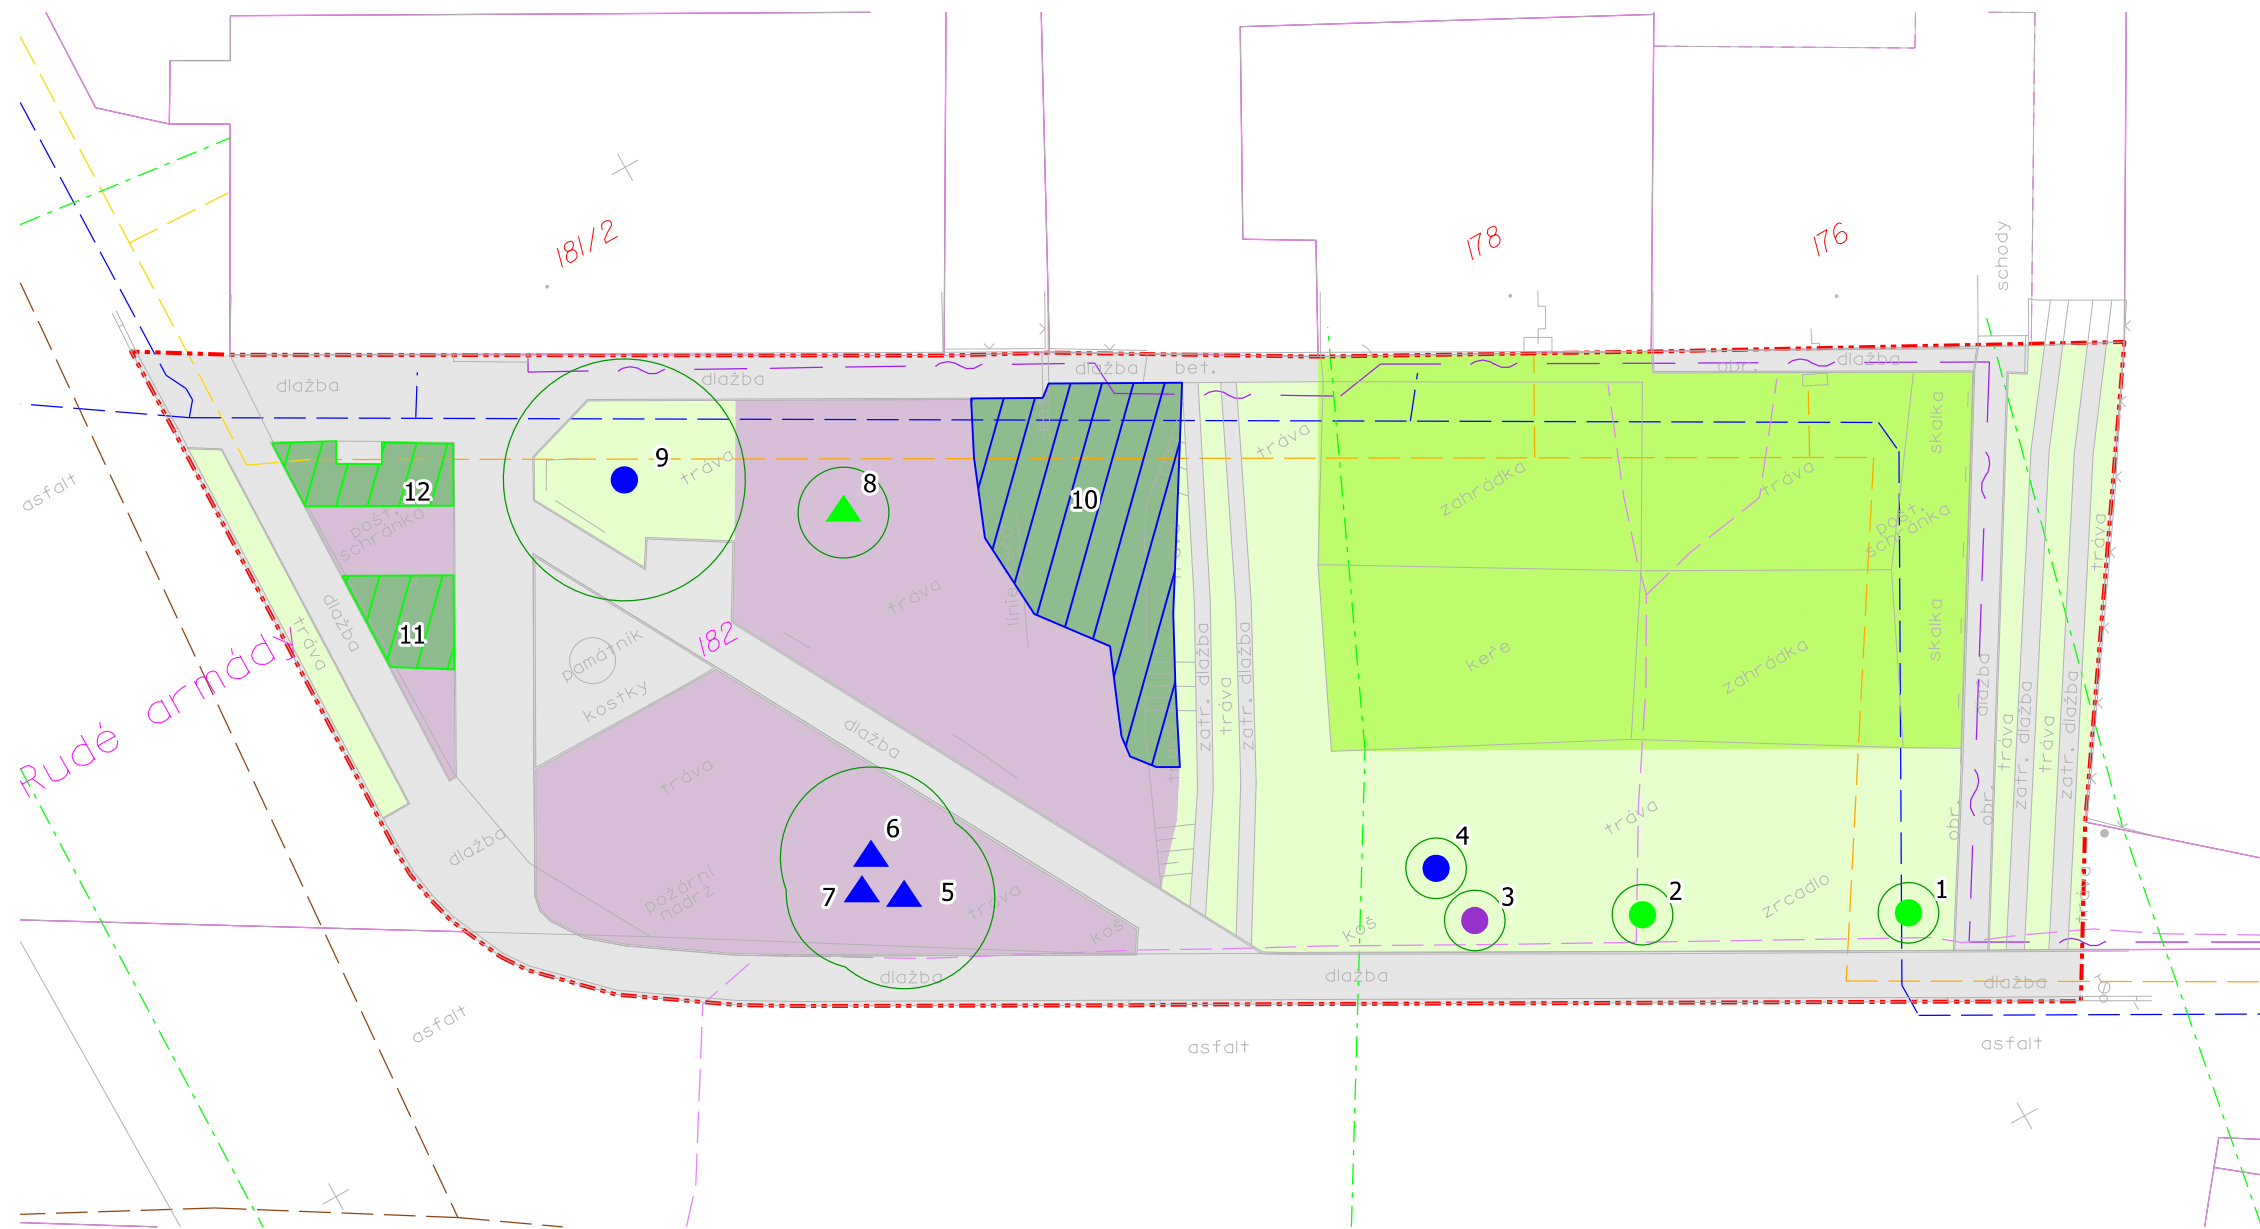
–ŠEDĚ PODKRESLENO ZAMĚŘENÍ STÁVAJÍCÍHO STAVU
